衛生配管劣化診断 報告書

2025年（令和7年）2月

株式会社パイプライン

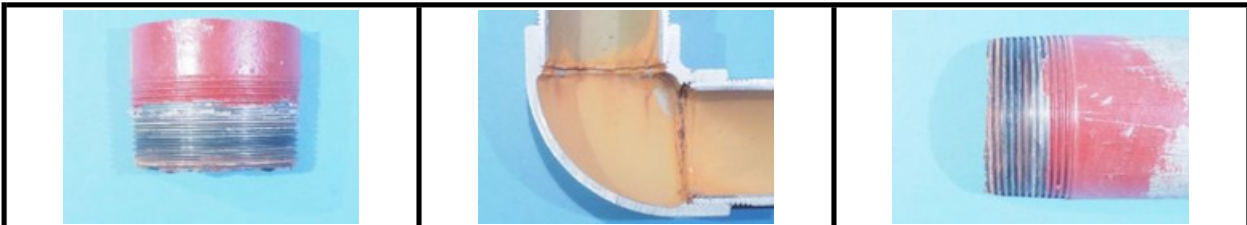
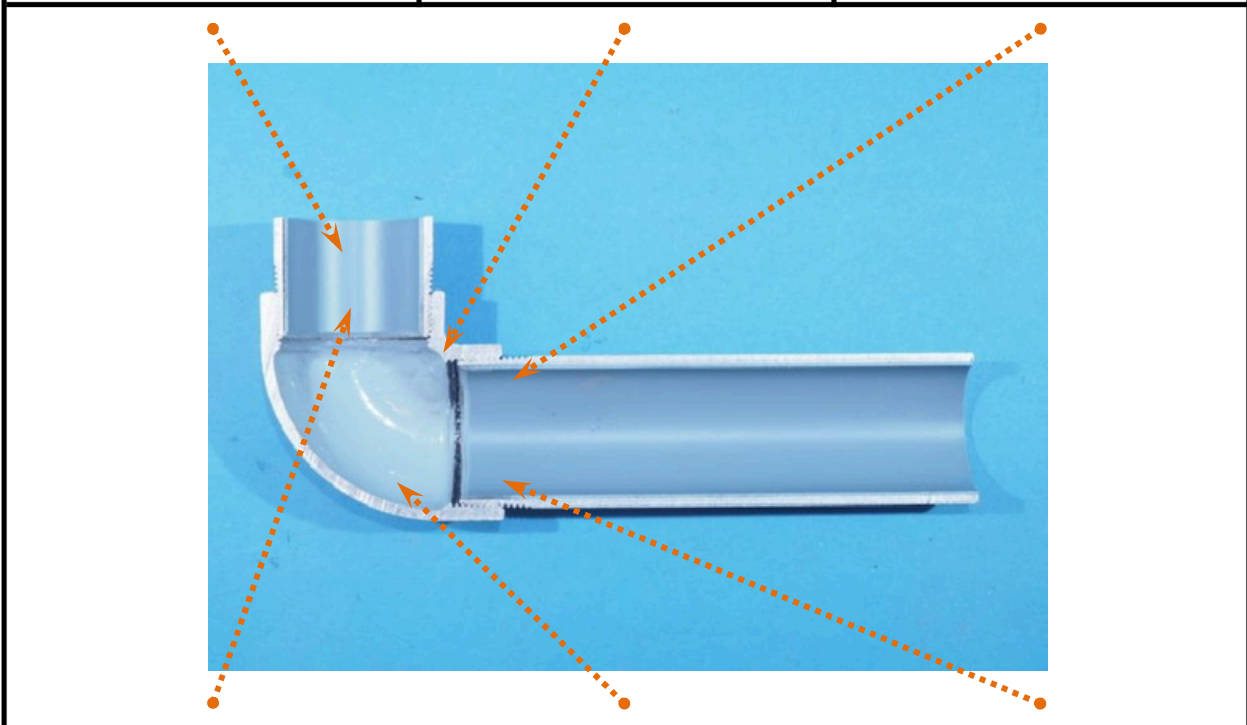
酸洗い前	酸洗い前	酸洗い前
------	------	------

評価 : B

酸洗い前の配管内面接合部に若干の腐食の発生がみられ、継手部を中心に錆を含んだスケールの付着が認められる。また、外面ねじ端部に腐食の発生が認められる。
 酸洗い後の配管内面では、継手ねじ部に若干の侵食痕が認められる。また、外面直管ねじ端部に若干の侵食痕が認められる。

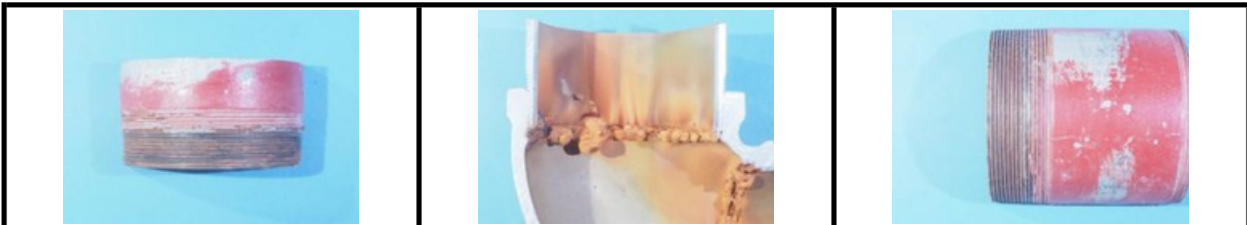
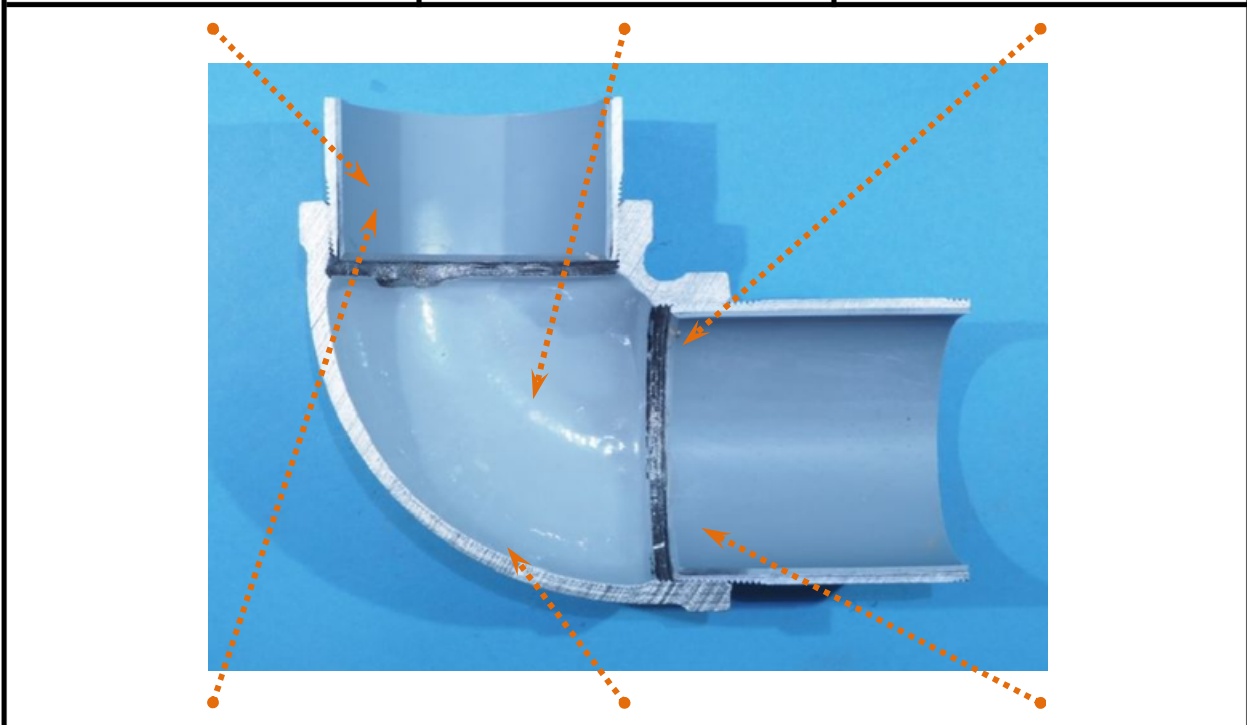
酸洗い前

評価 : C

酸洗い前の配管内面継手接合部に、腐食の発生による錆コブがみられ、錆を含んだスケールの付着が認められる。また、外面ねじ部に若干の腐食の発生が認められる。
 酸洗い後の配管内面では、継手ねじ部にやや深い侵食痕がみられ、継手コーティングに若干の剥離が認められる。

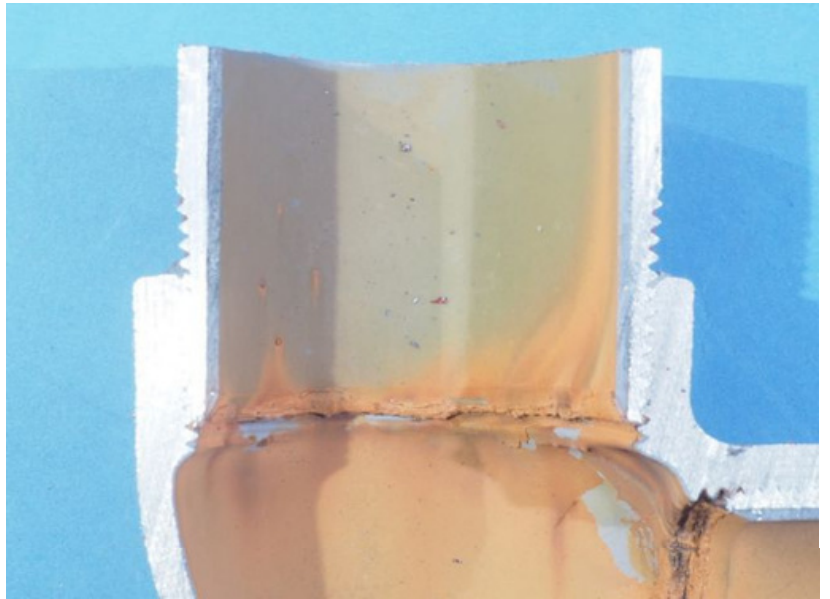
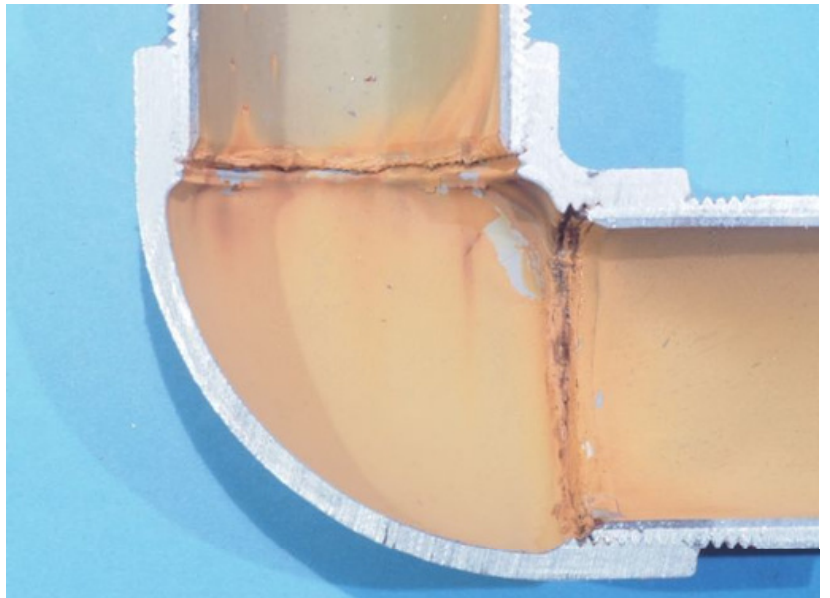
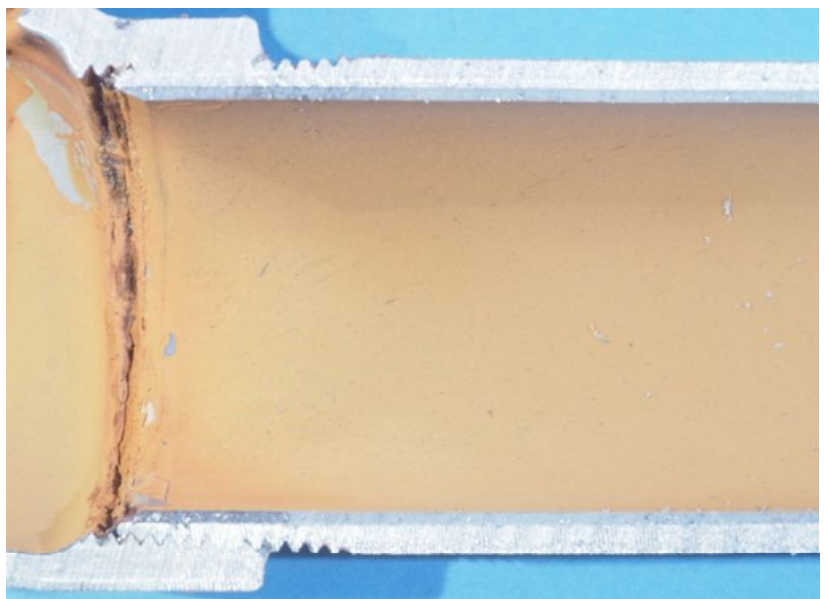
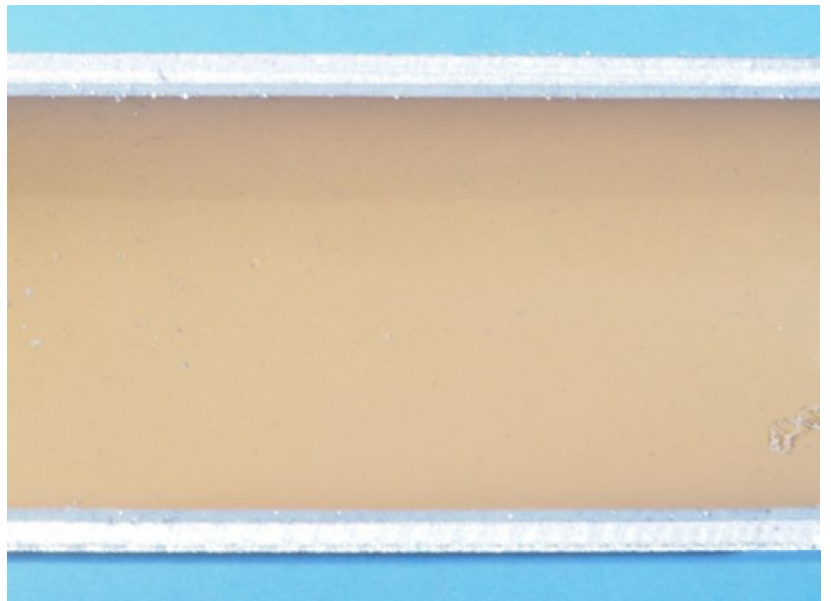
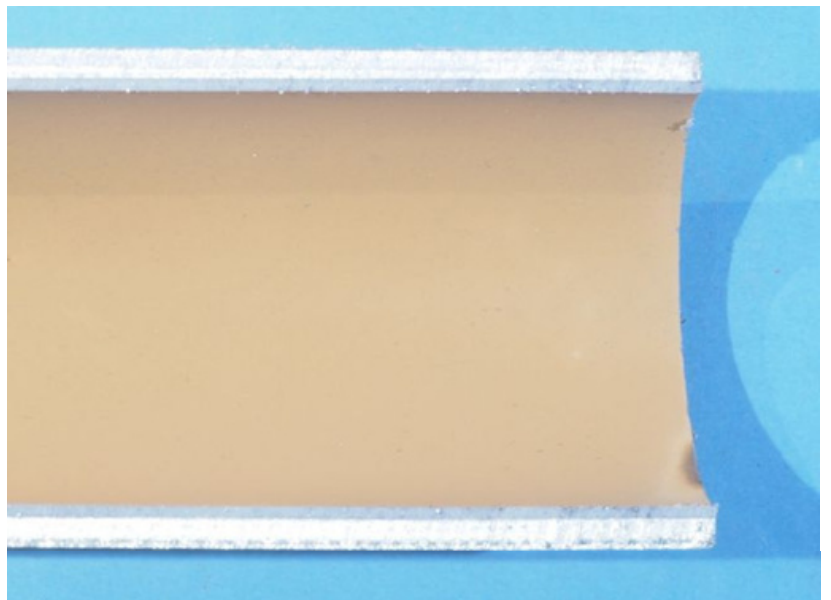
調査部位
揚水管 塔屋1階 VLP 50A
内 容
酸洗い前の管内面接近

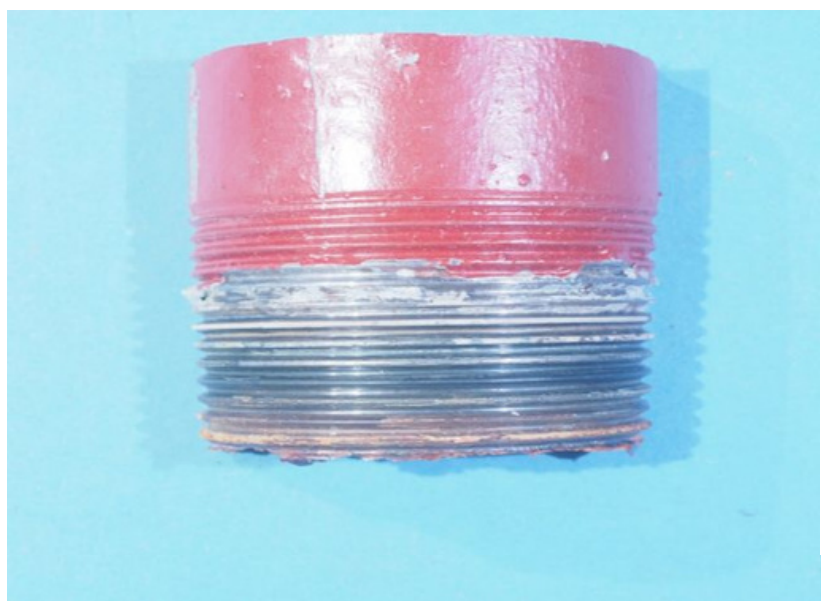
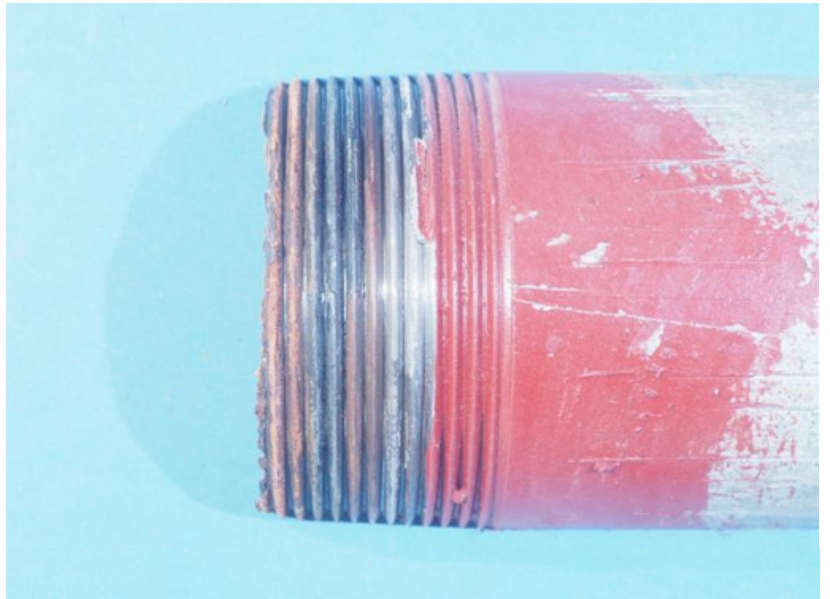
調査部位
揚水管 塔屋1階 VLP 50A
内 容
酸洗い前の管外面接近

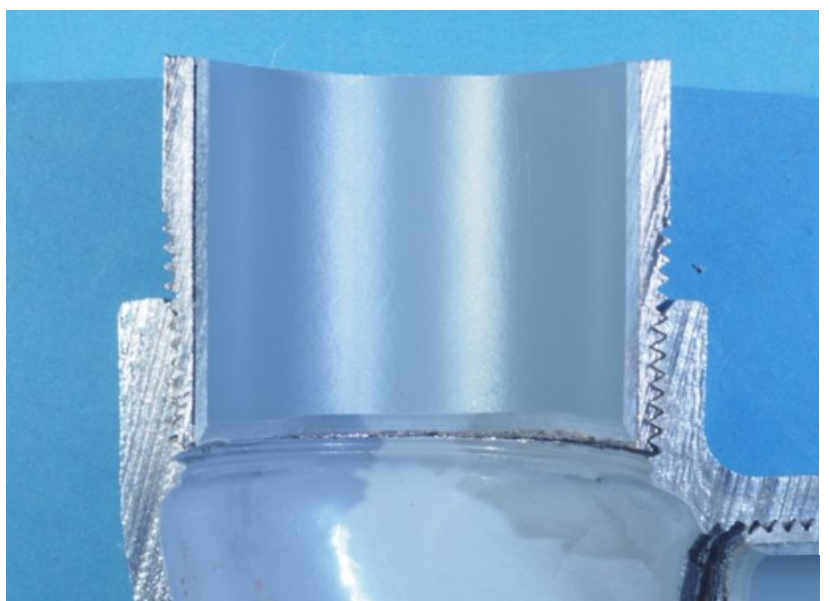
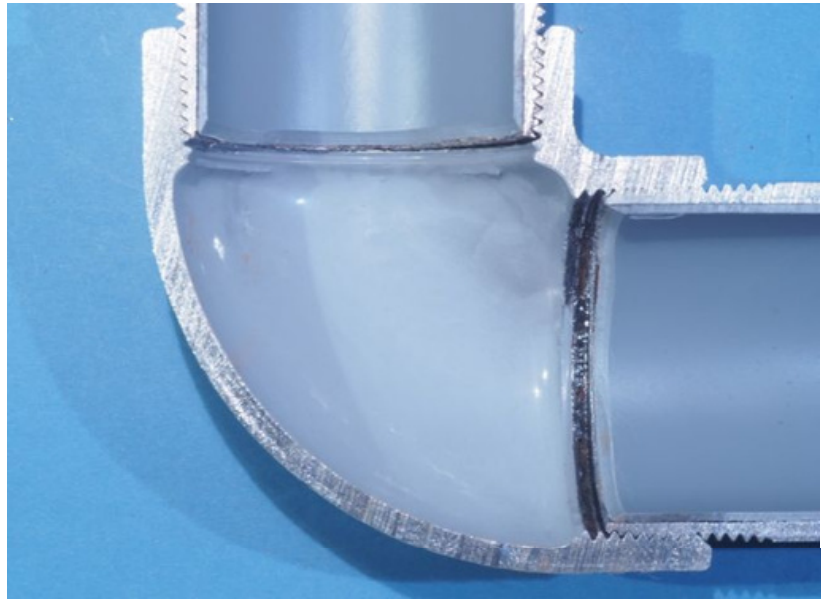
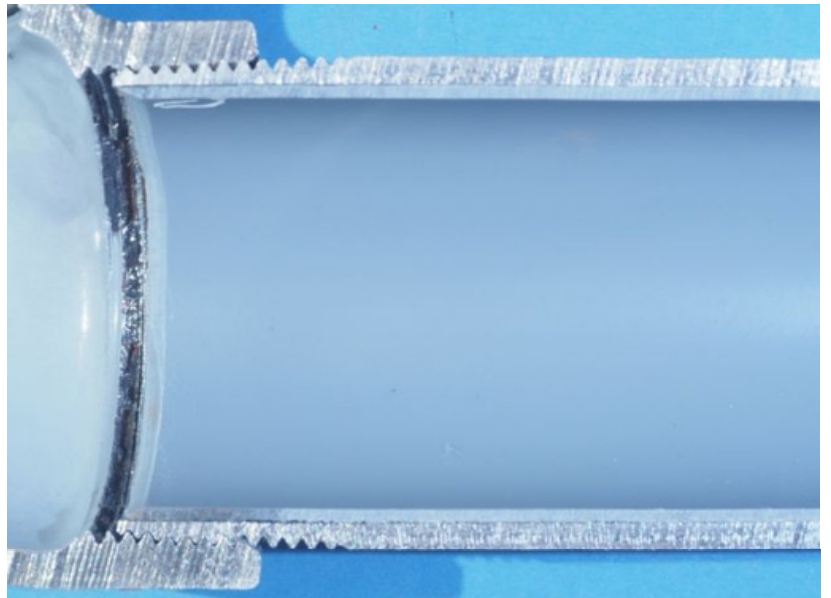
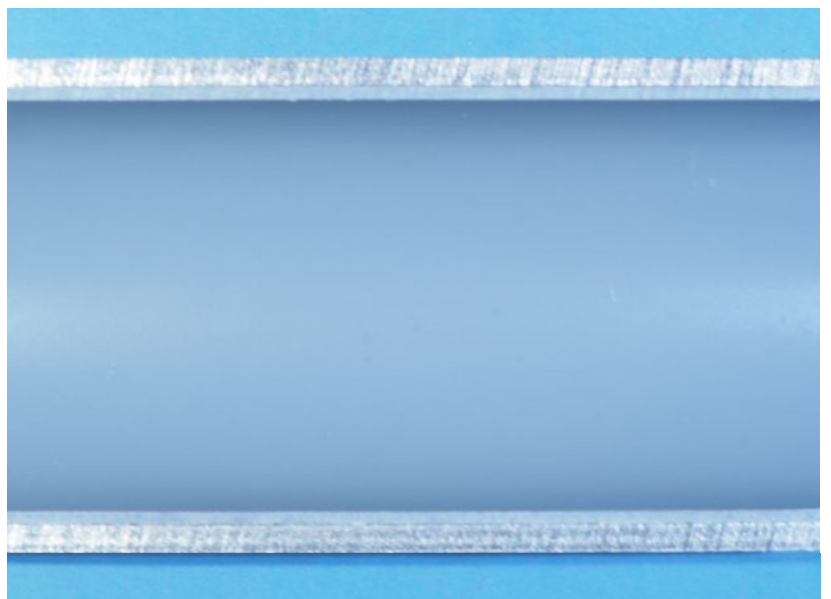
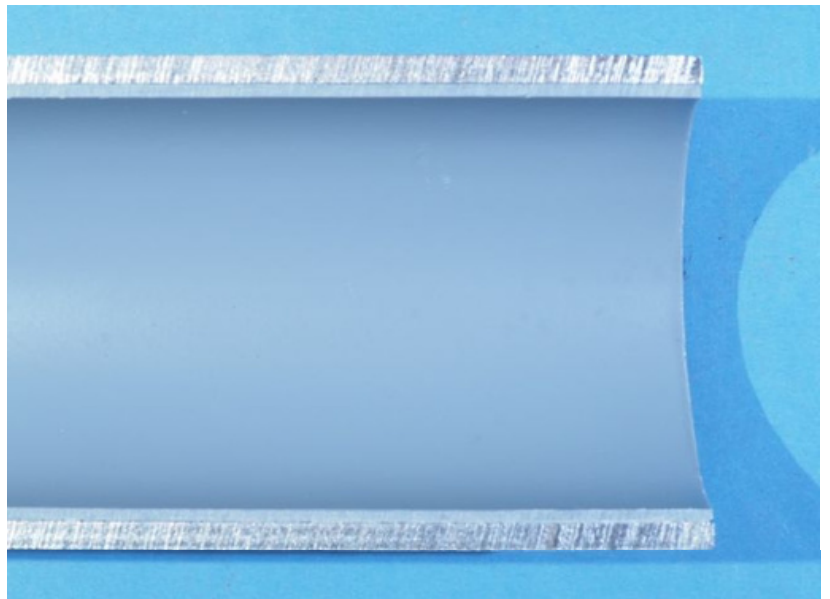
調査部位
揚水管 塔屋1階 VLP 50A
内 容
酸洗い後の管内面接近

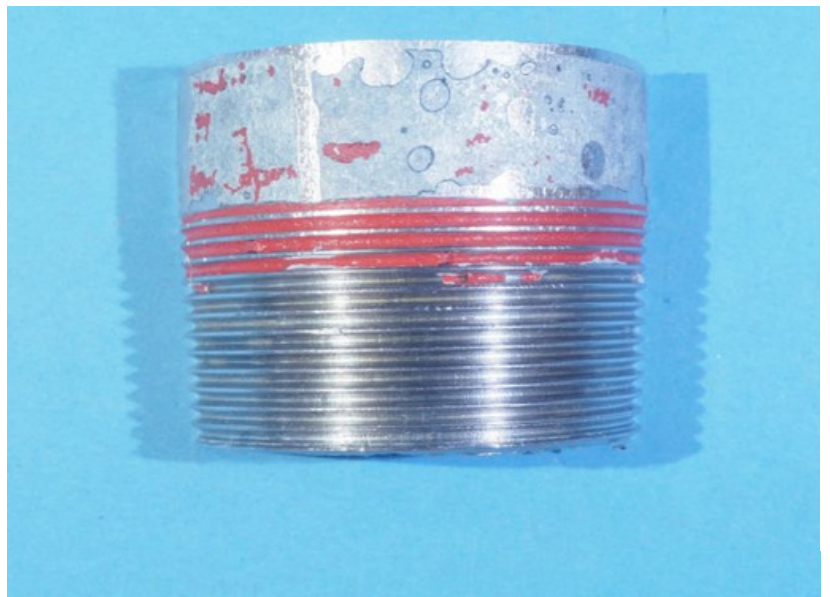
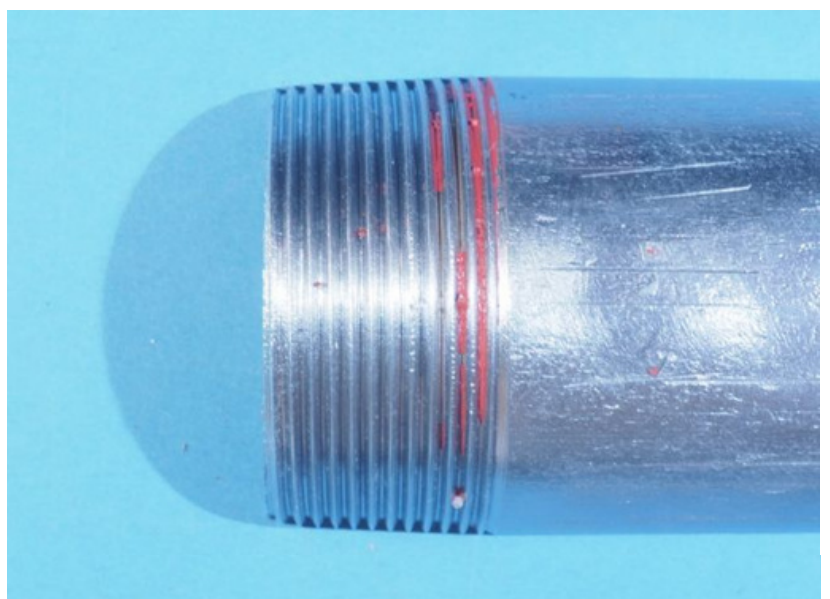
調査部位
揚水管 塔屋1階 VLP 50A
内 容
酸洗い後の管外面接近

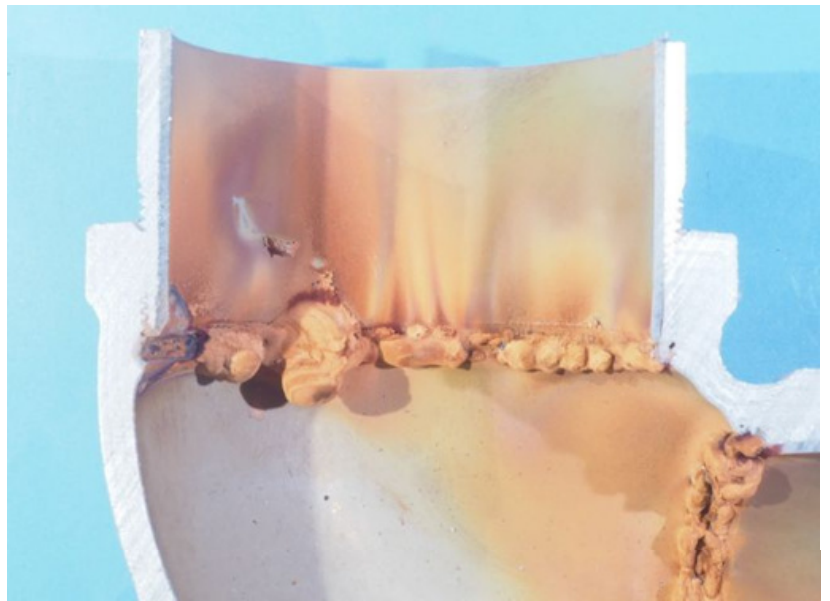
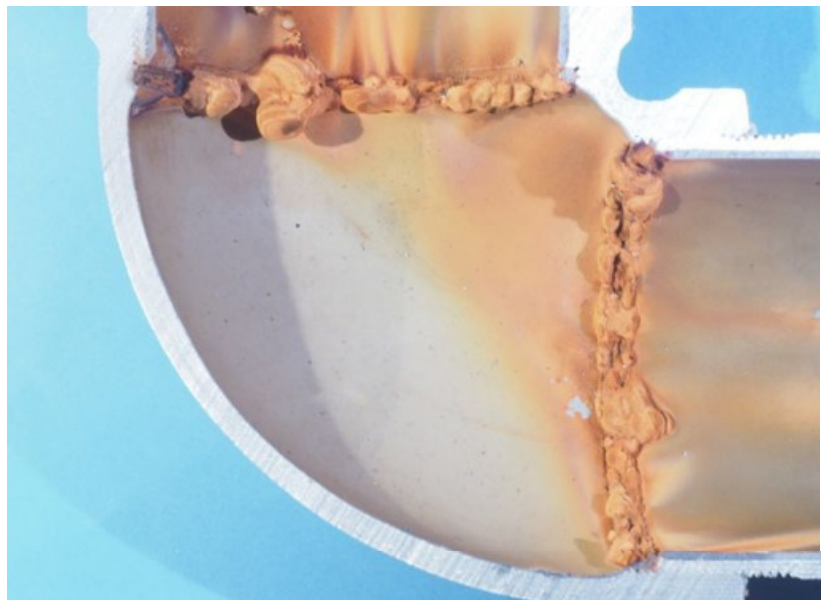
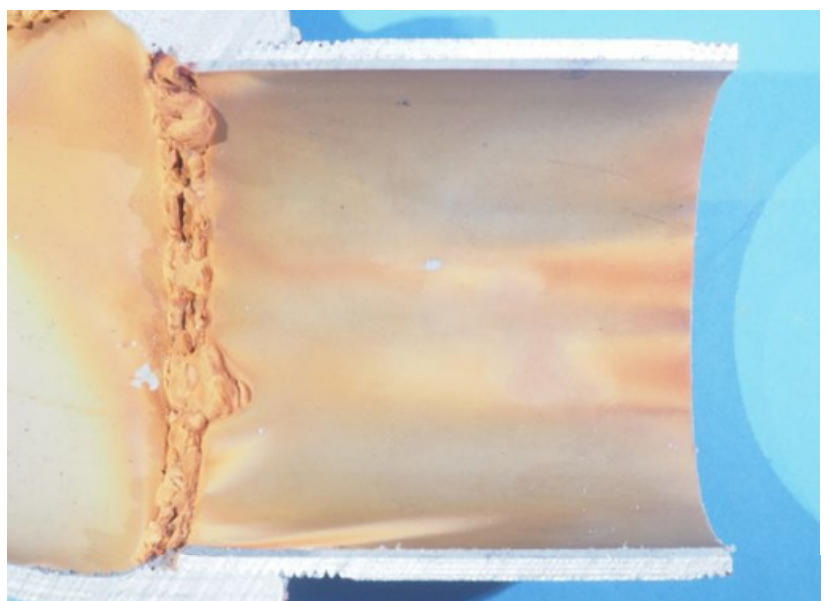
調査部位
給水管 塔屋1階 VLP 100A
内 容
酸洗い前の管内面接近

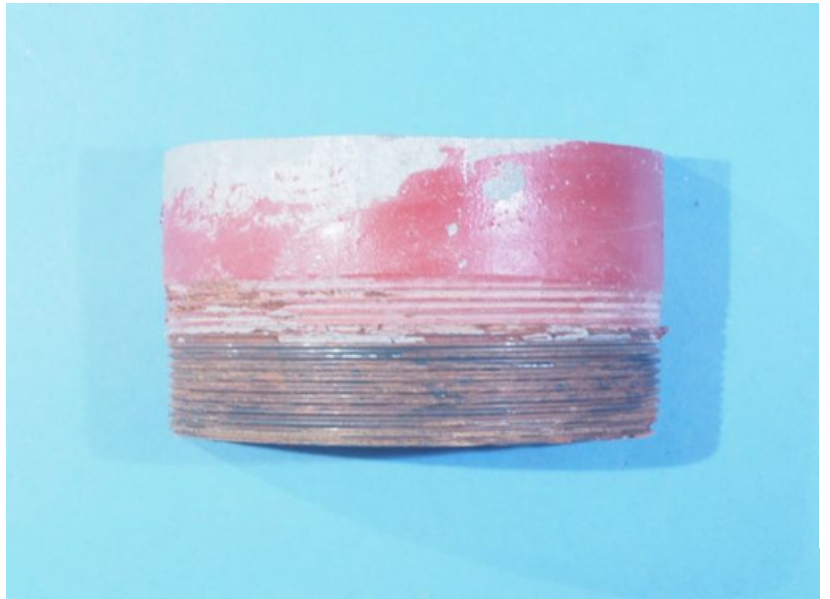
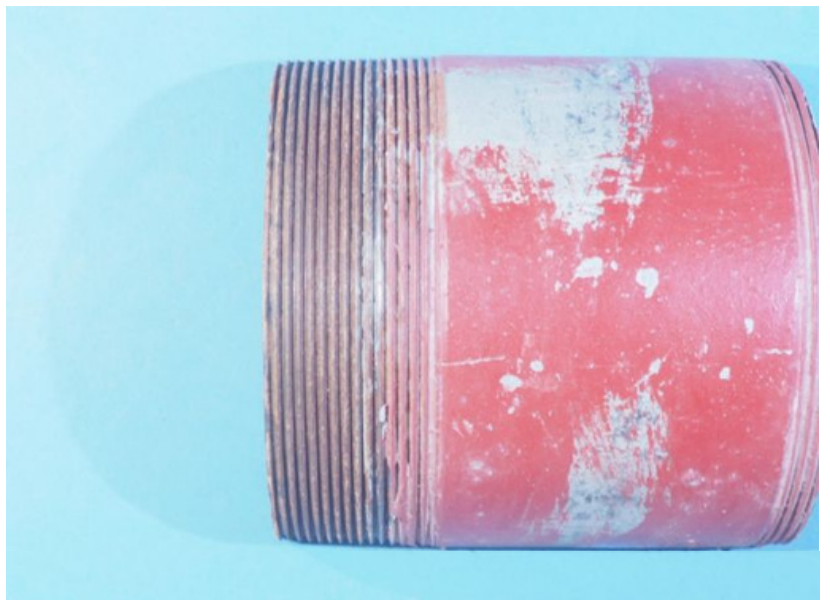
調査部位
給水管 塔屋1階 VLP 100A
内 容
酸洗い前の管外面接近

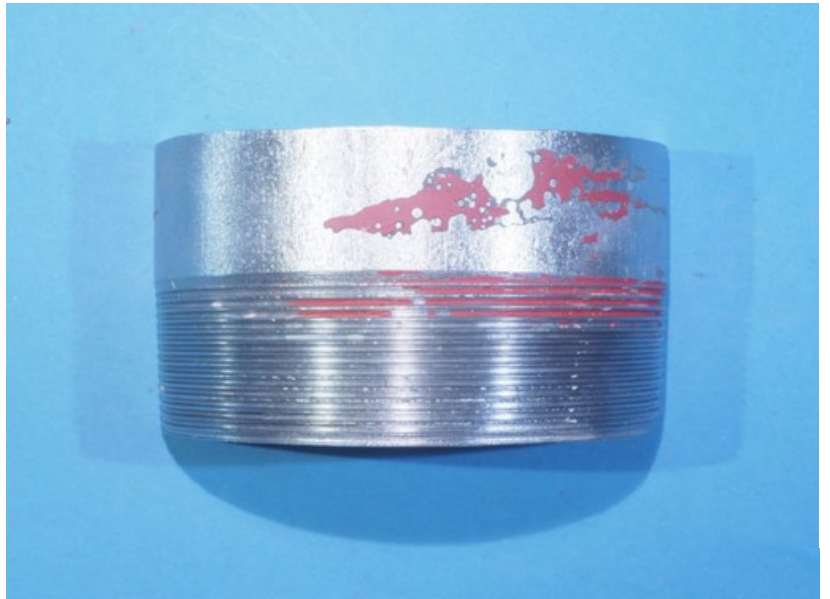
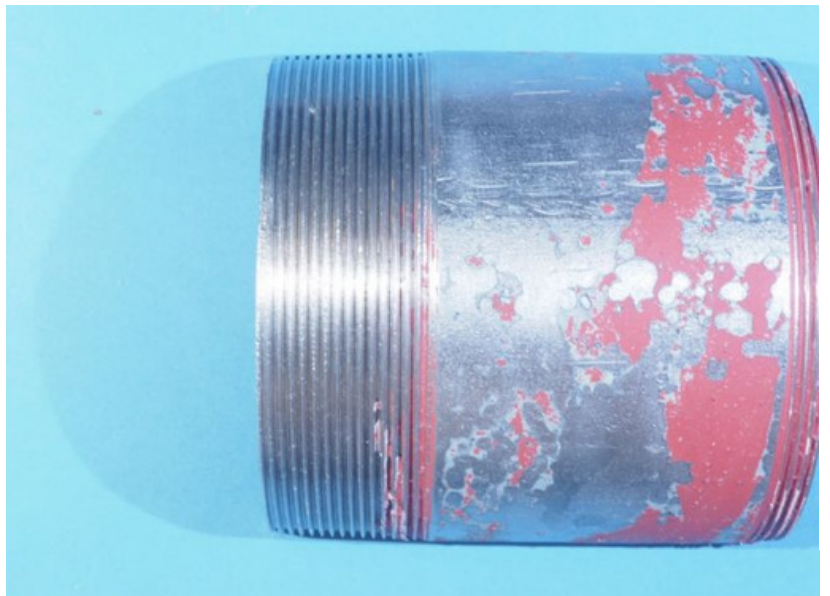
調査部位
給水管 塔屋1階 VLP 100A
内 容
酸洗い後の管外面接近
