作業報告書

汚雑排水枡内汚物除去清掃及管内内 視鏡調査

株式会社パイプライン

2026年02月13日

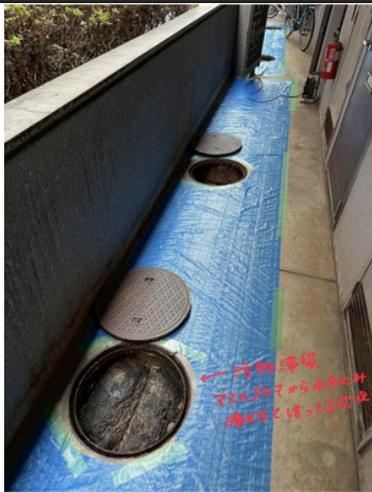
<p>汚物滞留</p>

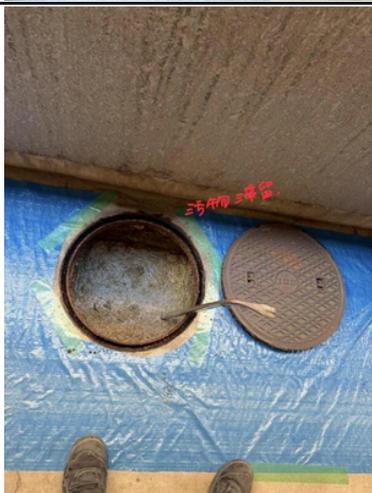
<p>まったく流れていません</p>

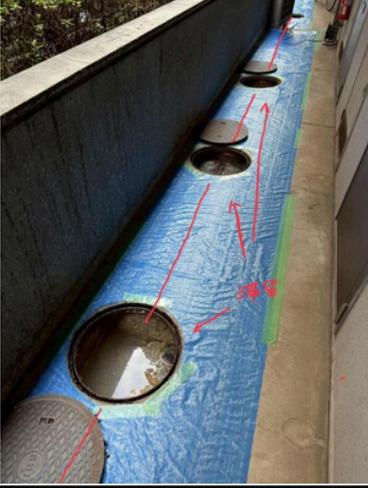
<p>汚物除去後も水が流れる状況にはなりません</p>
---	-----------------------------

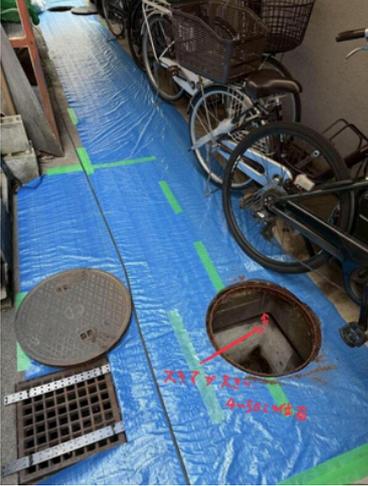
<p>共通しているのは2段目の枡と3段目の枡に隙間がある事 (15ミリ~50ミリ程度) おそらくこの隙間より砂利や碎石が流入して配管に詰り、水はこの隙間から流出して沈下が進んでいると思われます</p>
---	--

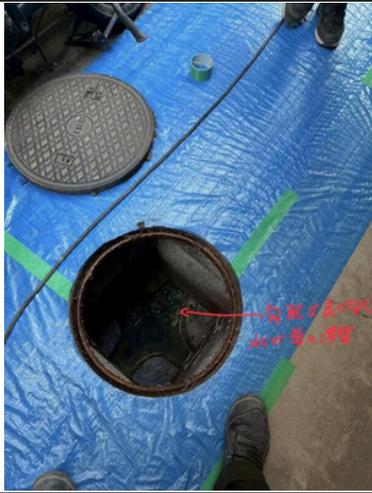
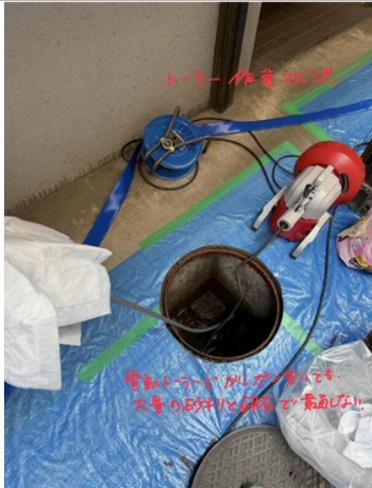
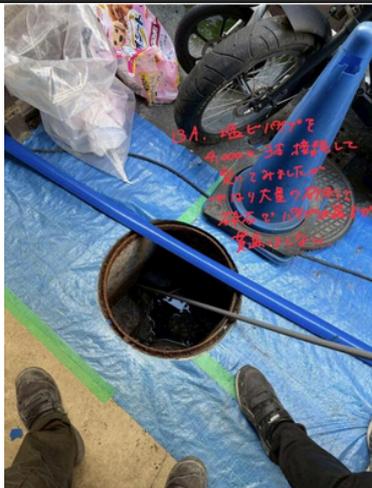
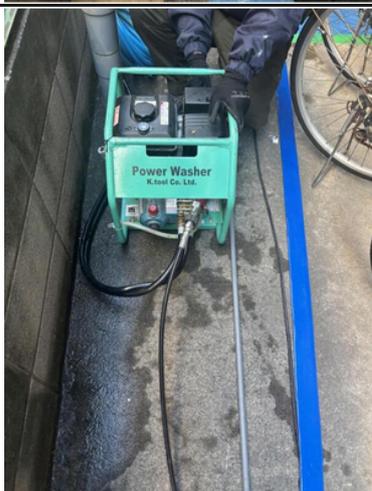
トルーパーで貫通を目指すも大量の砂利と碎石に阻まれて貫通しません

13A塩ビパイプを4M×3本繋いで試してみましたがパイプは通りますが異物を押し除けず除去は出来ず

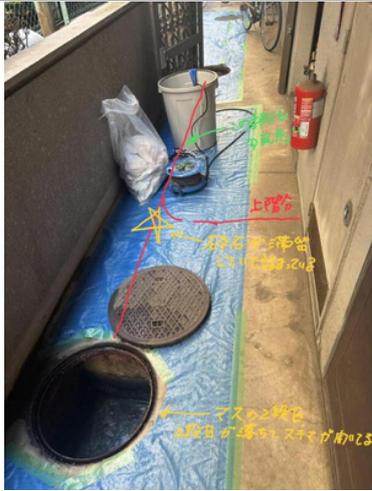
内視鏡調査で判明した配管ルート（汚水がひどく鮮明ではなく途中で碎石に阻まれて最後はまで確認できませんでした

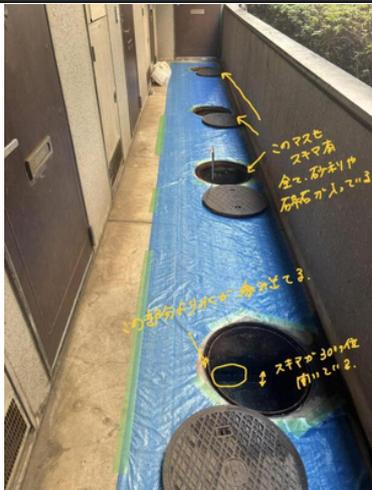
上部4つの枡は滞留したまま

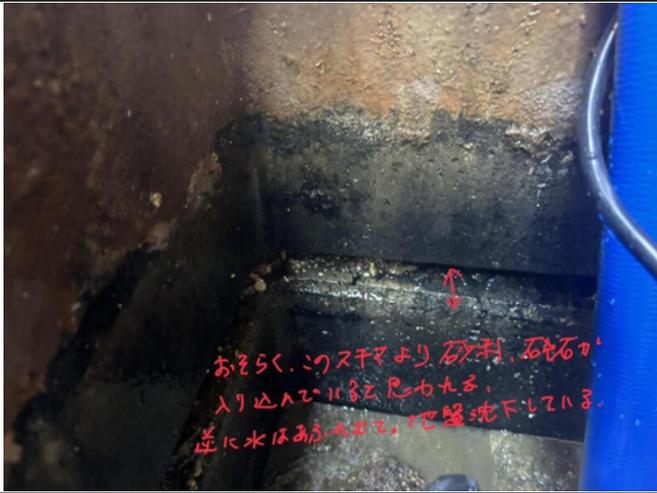
枡の隙間より水が染み出てきます
