衛生配管劣化診断 報告書

2025年（令和7年）2月

株式会社パイプライン

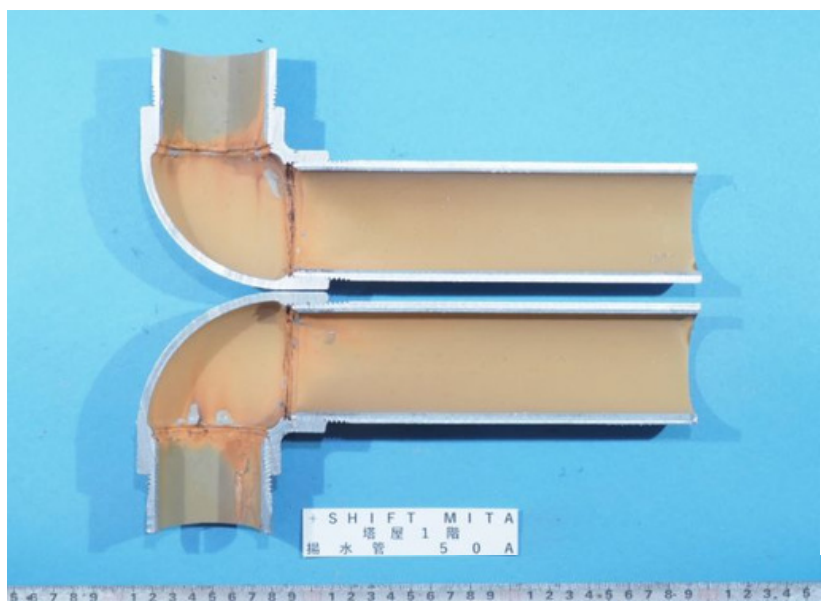
調査部位
揚水管 塔屋1階 VLP 50A
内 容
縦割り後の管内面

酸洗い前の配管内面接合部に若干の腐食の発生がみられ、継手部を中心に錆を含んだスケールの付着が認められる。また、外面ねじ端部に腐食の発生が認められる。
 酸洗い後の配管内面では、継手ねじ部に若干の侵食痕が認められる。また、外面直管ねじ端部に若干の侵食痕が認められる。

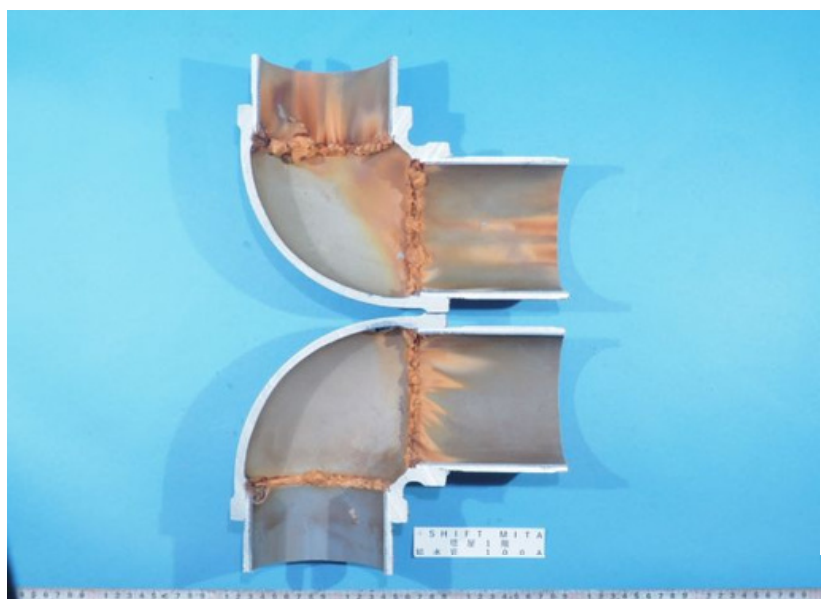
調査部位
給水管 塔屋1階 VLP 100A
内 容
縦割り後の管内面

酸洗い前の配管内面継手接合部に、腐食の発生による錆コブがみられ、錆を含んだスケールの付着が認められる。また、外面ねじ部に若干の腐食の発生が認められる。
 酸洗い後の配管内面では、継手ねじ部にやや深い侵食痕がみられ、継手コーティングに若干の剥離が認められる。
